ビルトイン浄水器カートリッジ

交換方法

家庭用浄水器 II形 M-100/85/75

家庭用浄水器 II形 Ge・1Z

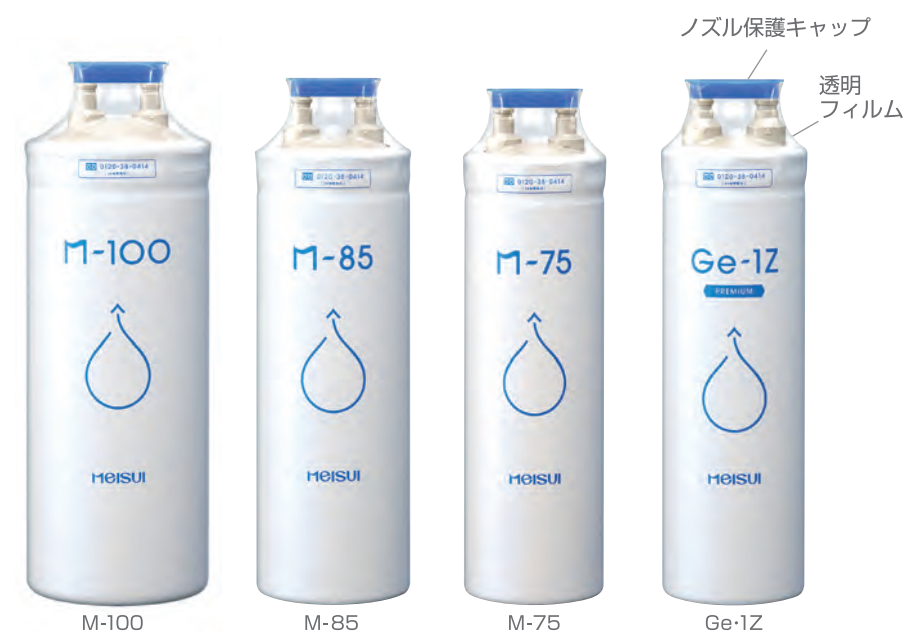
安全を追求した包装に  
しています

カートリッジにはノズル保護キャップをつけて  
透明フィルムでシュリンク包装しています。  
必ず、この包装形態であることをご確認ください。

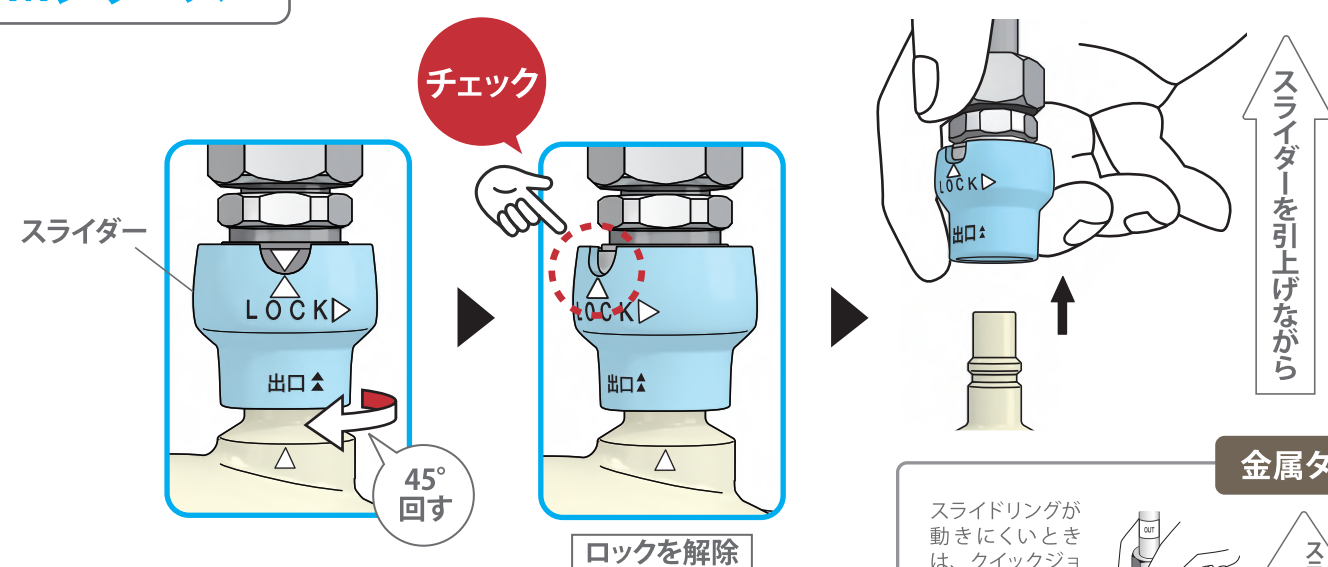
### Mシリーズ

## 1 古い浄水器カートリッジの取外し

●水栓の浄水レバーを閉めます。

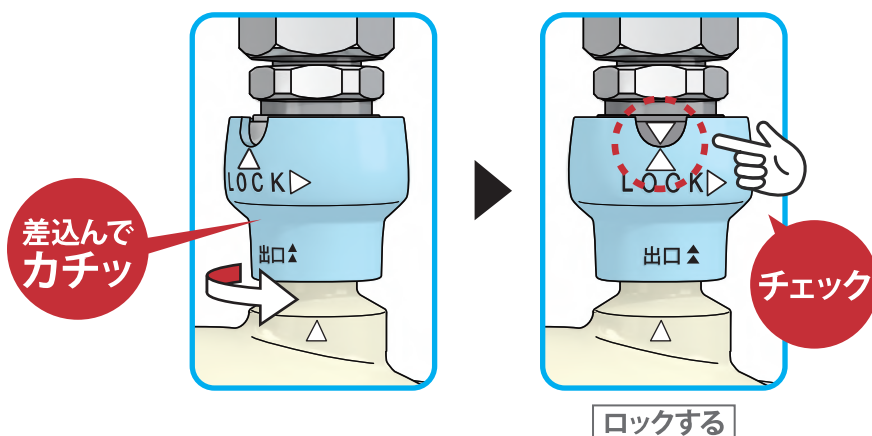
## 2 新しい浄水器カートリッジの接続

⊘ 入口、出口の接続を間違わないでください。浄水が出ません。また、破損、水漏れのおそれがあります。

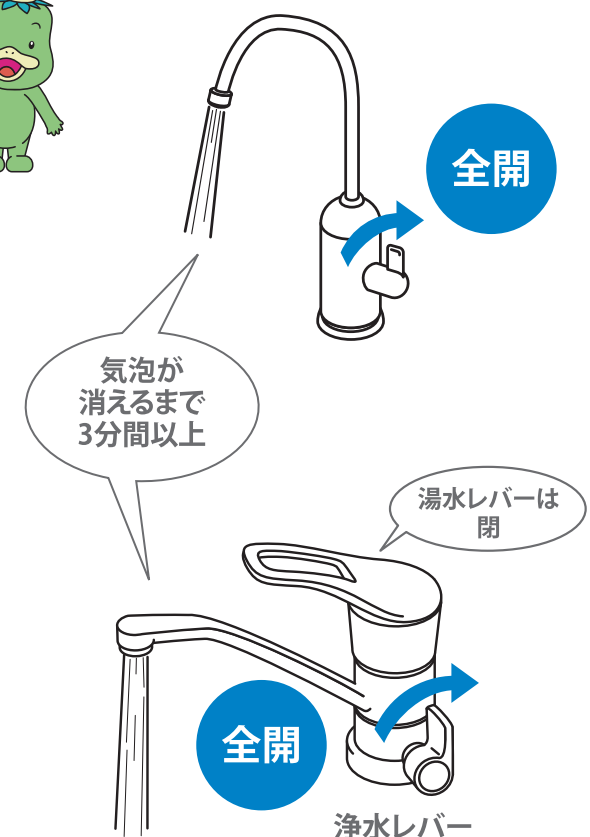
## 3 エアー抜きと水漏れチェック

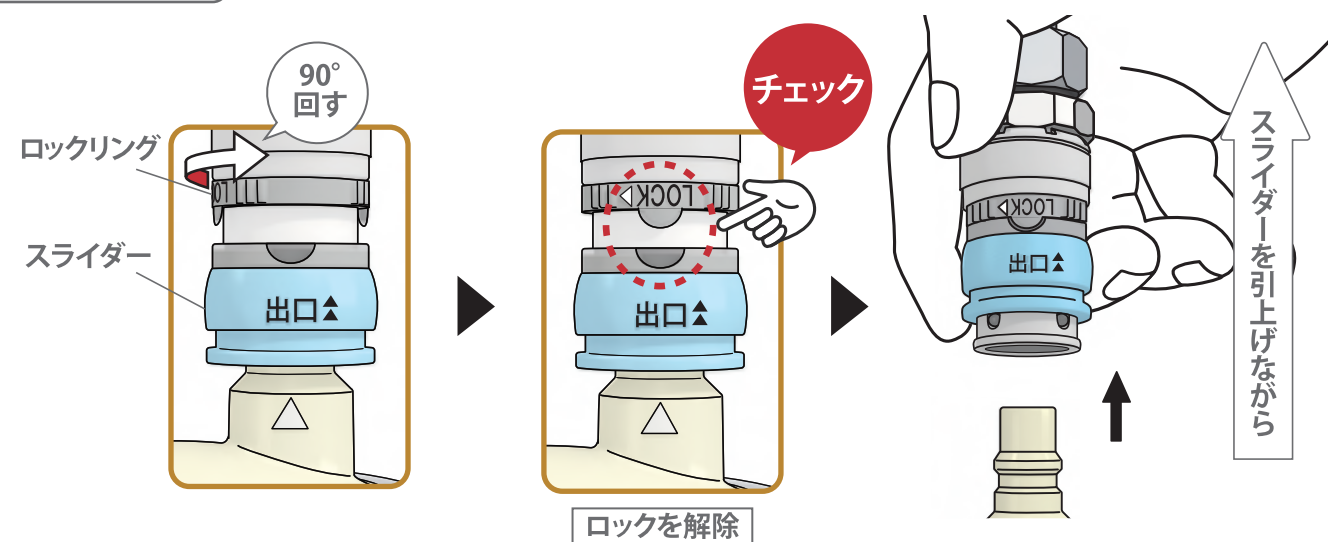
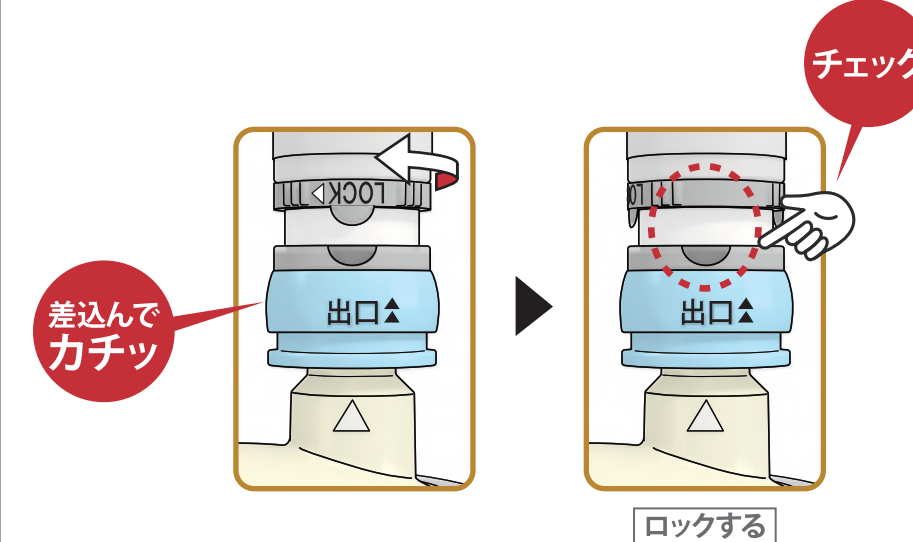
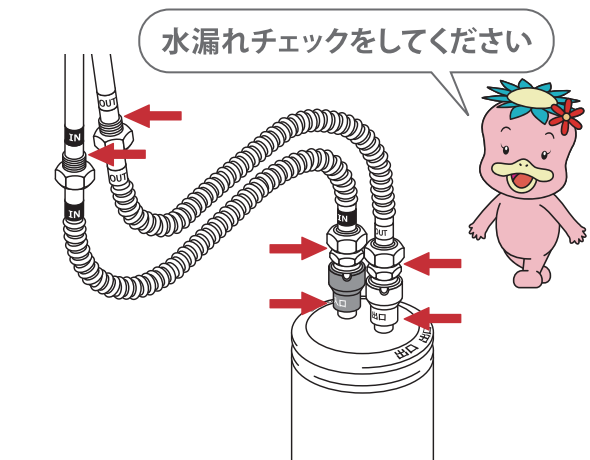
### Ge・1Z

●この初期通水で十分洗浄できますので、U字プラグは廃止いたしました(U字プラグをご要望のお客様は送付させていただきますので、カスタマーセンターまでご連絡ください)。

●適正ろ過流量 M-100 5L/分(180mlを約2秒間で) M-85 4L/分(180mlを約3秒間で) M-75 3L/分(180mlを約4秒間で) Ge・1Z 4L/分(180mlを約3秒間で)
